# 重要文化財八坂神社本殿保存修理工事

## ・修理事業の概要

## ・建物の破損の状況

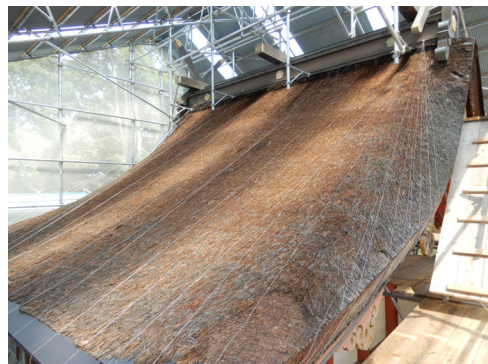
屋根の檜皮は経年による劣化のため様々な破損が生じています。屋根全面的に檜皮が腐朽し屋根の厚みが減り、日当たりの悪い背面側では檜皮表面に苔が繁茂しています。檜皮自体も皮が繊維状に劣化し屋根葺材料としての役割を終えつつあります。特に正面側の破損は顕著で、一部では腐朽により檜皮が欠失し応急的な修理が施されています。

全面的に劣化した檜皮葺屋根

工事は屋根の解体、銑金具の取外しから始め、続いて塗装のうち比較的問題が少ない塗膜については再接着となる剥落止めを行い、その後、剥離、褪色の見られる塗膜の掻き落としを行います。その後屋根を新しい檜皮で全面的に葺直します。なお、塗装工事で使用する膠(にかわ：顔料の接着剤)の性質上、条件の悪い夏季・冬季の施工を避ける必要があります。そのため塗装工事は時間をかけて行う計画としています。

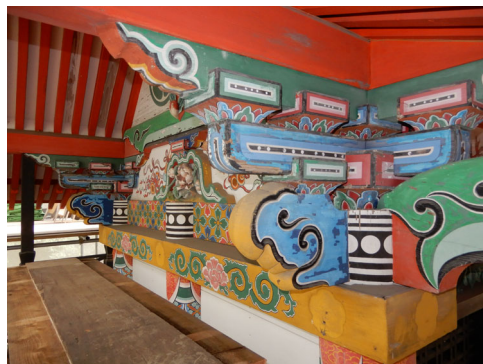
外部は全面的に塗装が施され、本殿を華やかに飾っています。しかしながら外部に面するため多くは経年により色の褪色が見られ、一部では剥離・剥落も見られます。特に文様等の彩色部分は一見、問題の無いように見えますが、上塗の塗膜は剥離して下塗が見えている状況となっています。

上塗が剥落し下塗が見える彩色

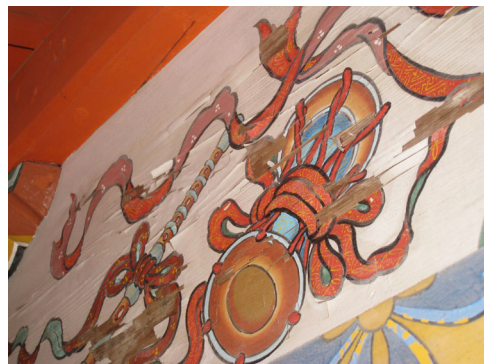
剥離・剥落した塗膜

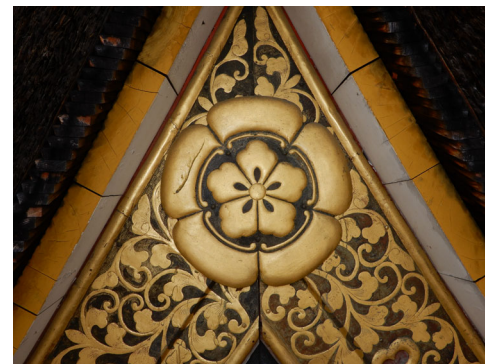
表面がくすんだ銑金具

建物の要所に取付けられた銑金具も建物の華やかさを引き立てる要素ですが、その多くは本来の輝きを失っています。修理では全ての取外しを行い、歪みを矯正し表面には金箔を貼って銑金具本来の輝きを取り戻します。
