## 重要文化財 八坂神社本殿保存修理工事

工事方針：屋根葺替及び部分修理

事業期間：平成 30 年 4 月～平成 31 年 12 月（21 ヶ月）

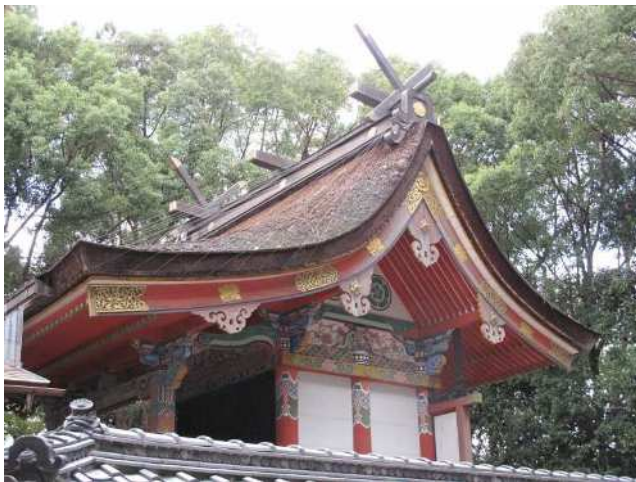
修理前の本殿正・側面外観

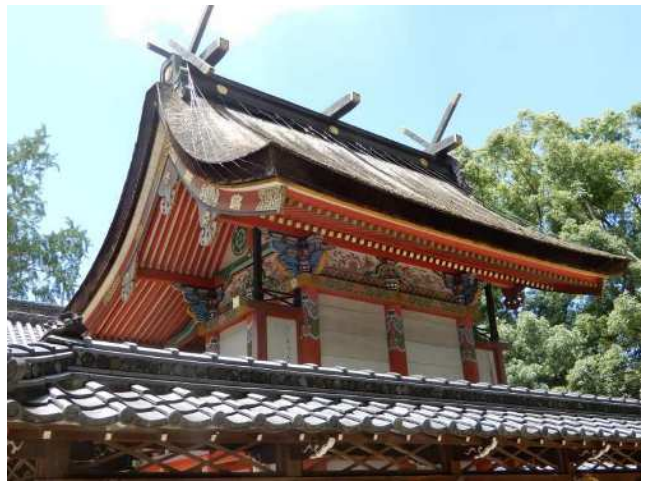
修理前の本殿背・側面外観

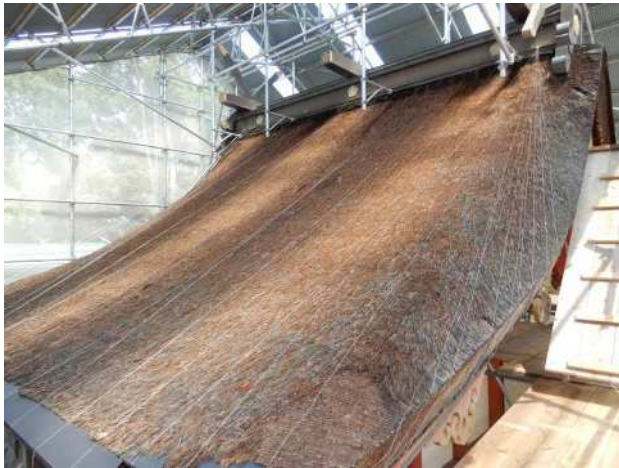
①破損した檜皮葺屋根

**檜皮葺屋根** 本殿は檜皮葺屋根の経年劣化に加え、木部に塗られた塗装の褪色、塗膜の剥離・剥落の他、鋳金具の金箔の劣化も目立ち始めていました。特に檜皮葺屋根の破損は顕著で、放置すると雨漏りが発生し本殿の保存にも悪影響を与えます。そのため、国庫補助事業による修理を実施することとなりました。

本殿は昭和 61 年に解体修理を行い、その後、平成 7 年に阪神・淡路大震災による小修理をした他、大きな修理は行われていませんでした。特に檜皮葺屋根については解体修理以来約 30 年間、手つかずの状態でした。建物の立地条件、屋根の形状等で左右されますが、一般的に檜皮葺屋根はおおよそ 30 年周期で葺替が必要です。もし、修理を行わず放置すると屋根の劣化から雨漏りが生じ、さらに大きな破損につながってしまいます。そのため檜皮葺屋根は定期的な葺き替えが必要となります。

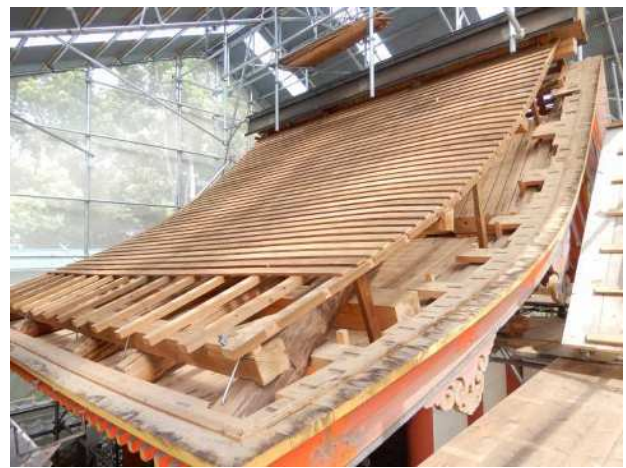
②檜皮材を取り除き屋根下地の状況

屋根葺現場では屋根の様々な部位に応じて拵えた檜皮を竹釘を使って葺いていきます。檜皮を重ねている間隔は屋根先端では 6 mm、少し上では 9 mm、さらに上では 12 mm となり、このように細かい間隔で檜皮を積み重ねることで雨漏りのしない丈夫な屋根を造りあげます。また、社寺のように曲線の多い屋根にも適した材料で、趣のある優美な屋根を演出する欠くことの出来ない材料です。

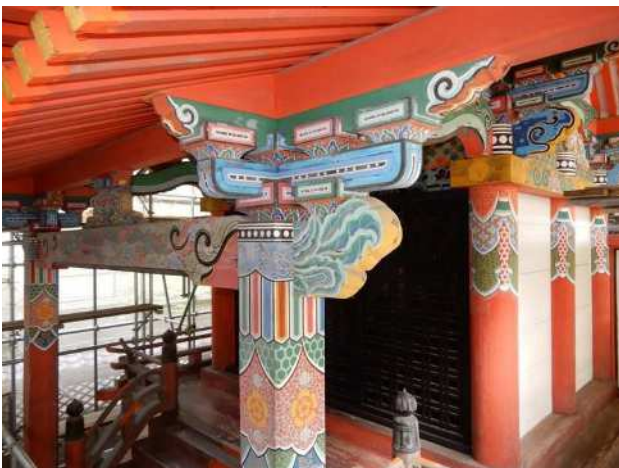
①褪色、塗膜の剥落が顕著な塗装

**塗装工事** 八坂神社の塗装は単色塗と彩色塗に分かれます。単色塗とは柱や軒廻りのように丹塗や、壁板の胡粉塗のように単色のみで塗られた部分を指します。彩色塗は屋根を支える組物や柱頂部の文様、あるいは絵画のように何色も使って塗装されている部分をいいます。今回の工事では単色塗部分は既存の塗膜を全て掻き落として塗直しを行う方針で工事を行いました。また、彩色塗部分では劣化が著しい部分では単色塗同様に塗膜を掻き落とす部分と、比較的破損が軽微な部分では塗膜を再接着する剥落止めという工法を使い分けて施工を行いました。なお、剥落止め部分で既に塗膜が部分的に剥落してしまっている箇所もありましたが、その部分は補彩という新たに色を付け足す等の修理を行いました。

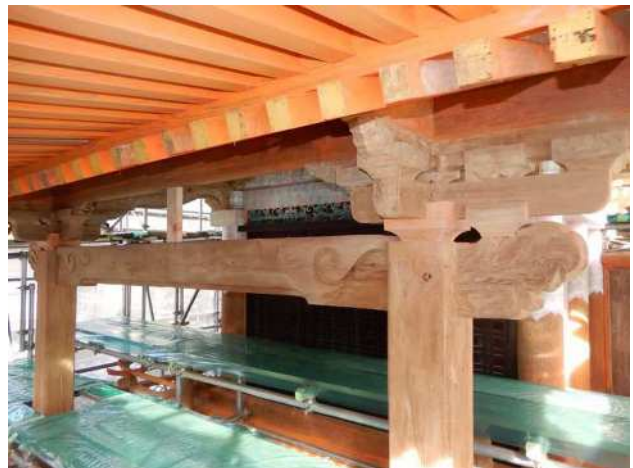
②単色塗と一部の彩色塗部分の掻き落とし状況

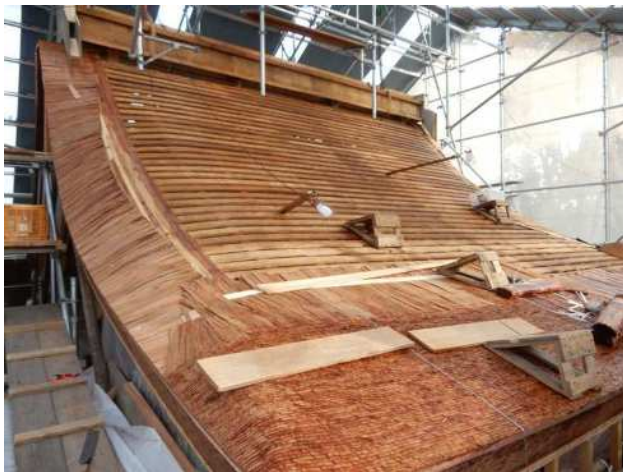
### ③屋根平葺部分の檜皮葺

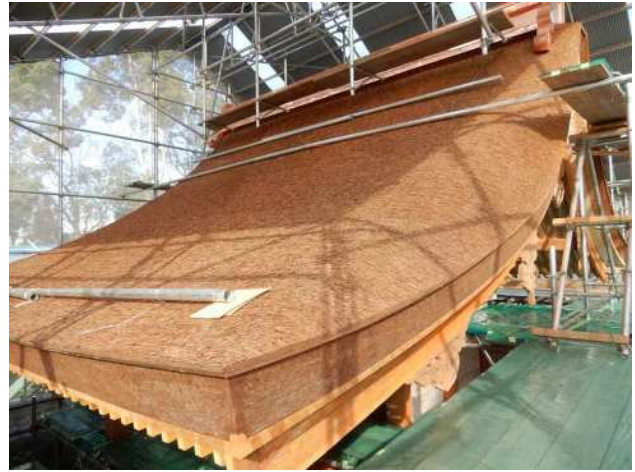
#### ④屋檐檼皮葺完了

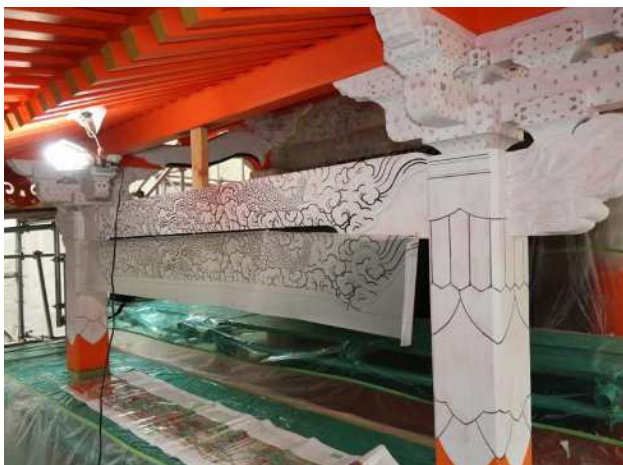
③彩色部分は最初に胡粉塗を行い文様の輪郭を写す

彩色塗部分のうち組物廻りは纏綯彩色と呼ばれる文様となっています。これらは修理前に既存の文様を丁寧に調査して、その記録に基づいて型を作成し、復旧に際して部材に型を当てて文様の輪郭を写しました。また、正面の虹梁の飛龍図、柱頂部の金欄卷、長押・頭貫の連続する文様も同様に既存のものを正確に写し取り、その図を基に部材に図柄を再現しました。この点、彩色塗は単色塗とは比較にならないほどの手間が必要となります。これらの彩色塗は古くは奈良時代のお堂内部を荘厳するものでしたが、時代と共に発展し八坂神社が建てられた近世初頭では建物の外部も華やかに彩り、そのモチーフも幾何学的、抽象的なものから、動・植物、あるいは中国の説話等を題材にしたものへと大きく変化しました。

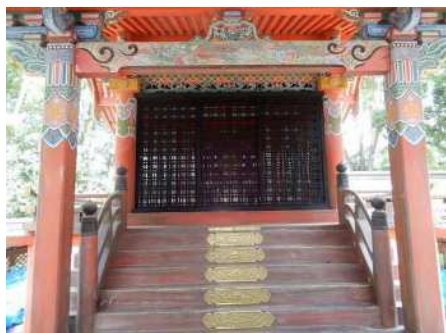
①塗料が褪色した柱の丹色

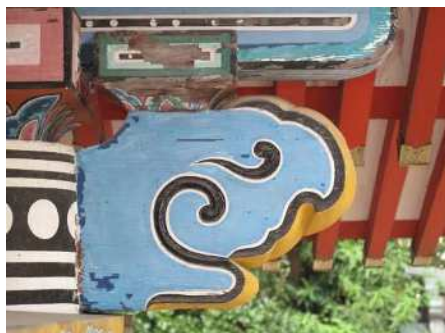
②上塗が剥落し下塗が露出

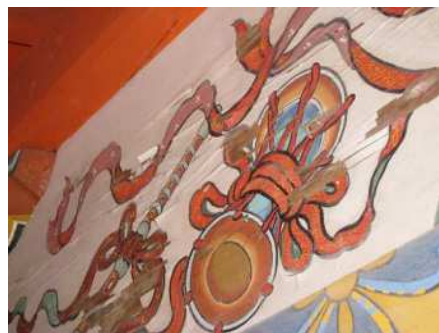
③剥離が生じた胡粉塗

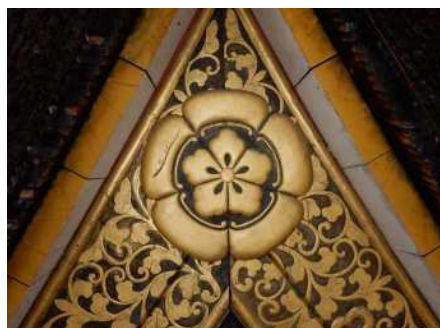
④地部分は墨塗、文様は金箔貼

**鍔金具** 本殿の要所には鍔金具が取り付けます。この鍔金具も今回、全て取外して修理を行いました。鍔金具の修理の内容は、経年により劣化した金箔を希硫酸を使って取り除くと共に、地金部分の清掃も併せて行いました。続いて地金部分の亀裂等の修理を行い、表面の歪みの調整を行いました。その後、金箔貼仕上のため表面に漆を刷毛塗した後に金箔を押し当てました。特に屋根廻りの目立つ位置に取り付く鍔金具は、文様の無い地金部分に墨塗を施し、文様部分の金箔が浮き上がるような効果を演出しています。

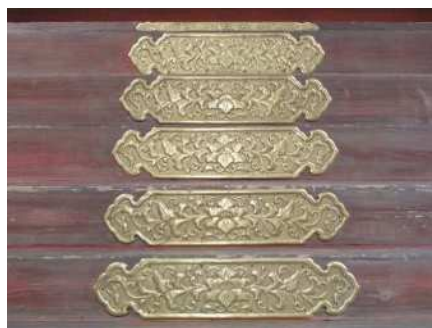
⑤金箔の色がくすむ鍔金具

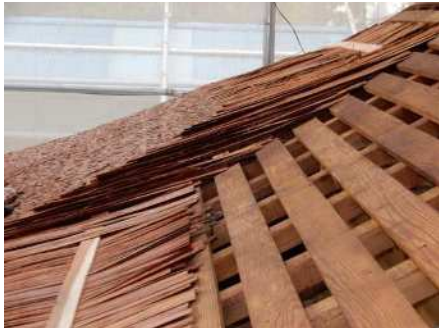
⑥檜皮葺は下地から約 10 cm の厚み
