# 池田市民文化会館

## 長寿命化計画

### 報告書

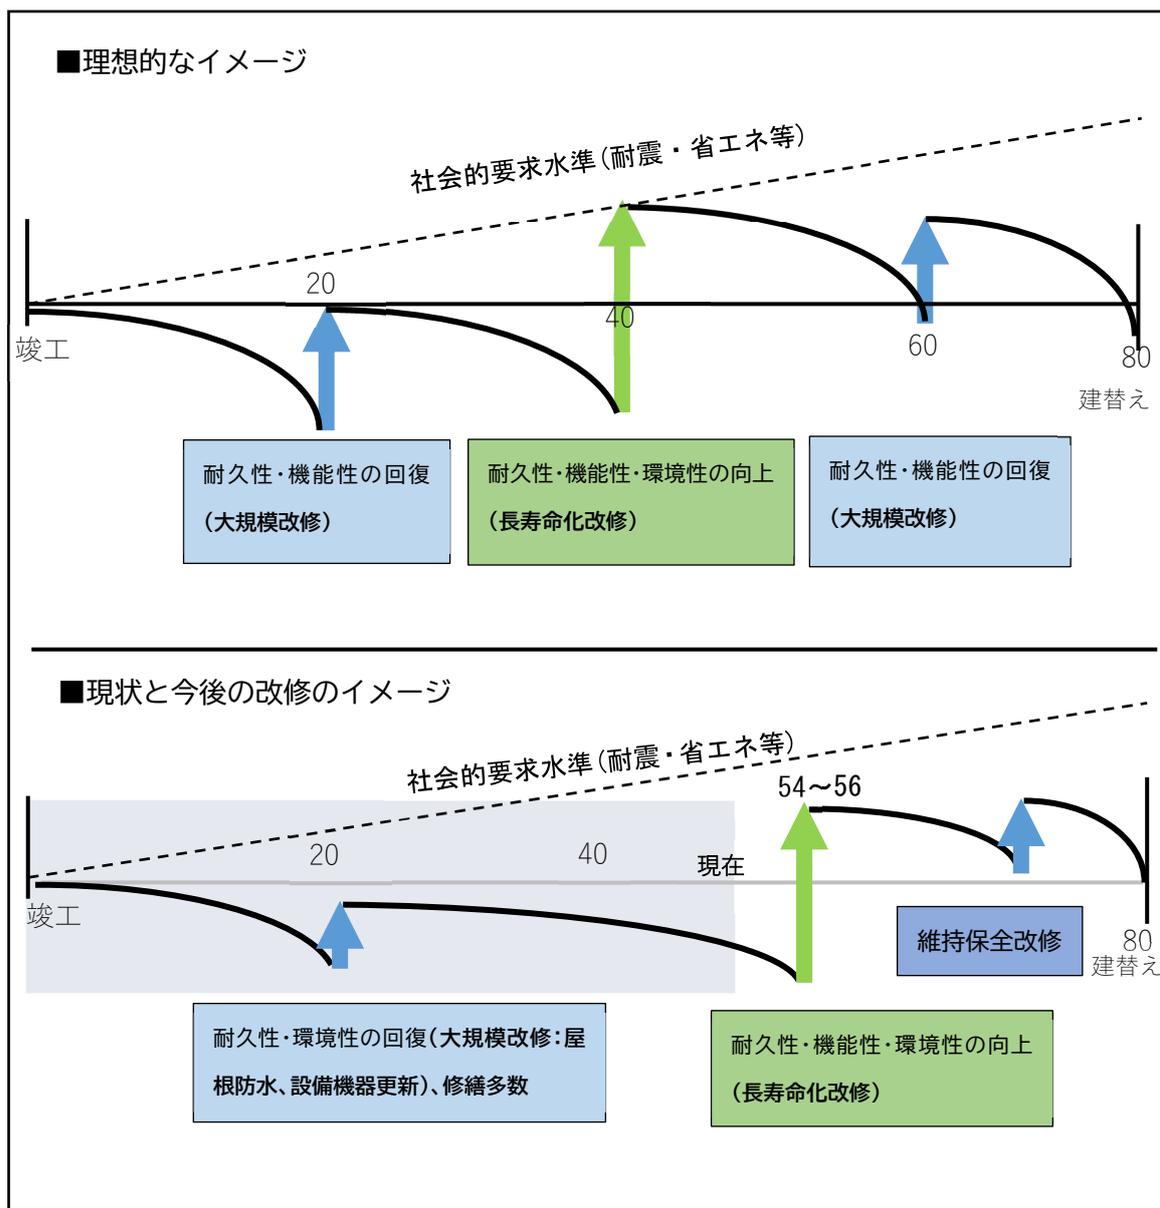
図表4-8 長寿命化改修のイメージ

鉄筋コンクリート造の長寿命化の理想的なイメージは下図の通りですが、実際にはその通りに長寿命化改修がなされていません。今後は長寿命化の基本的な方針に従い、目標耐用年数 80 年の実現に向けて、下図の「現状と今後の改修のイメージ」により、長寿命化改修と維持保全改修を実施していきます。

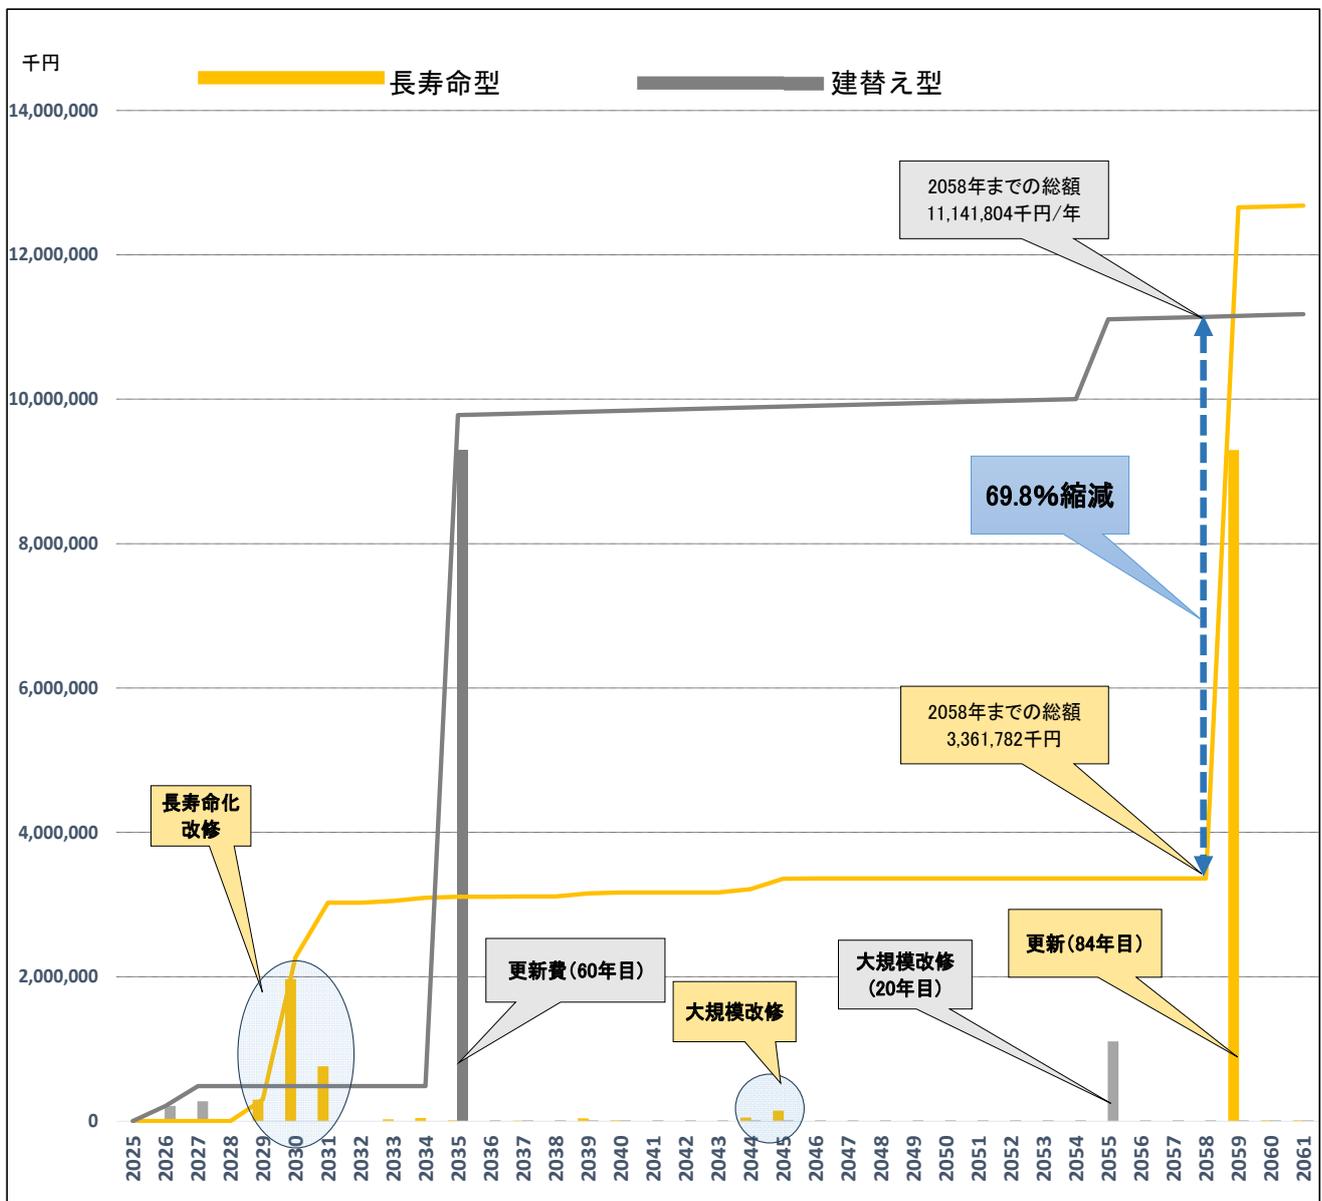
図表5-8 長期改修・更新コスト比較表

これらの検討を通じて、将来の施設更新における更新対象面積の縮減を図ることで、更新費用およびライフサイクルコストの削減、ならびに財政負担の平準化に努めていくものとします。
