# 池田市「都市公園」法面個別施設計画

令和 7 年 1 2 月

池田市都市整備部みどり農政課

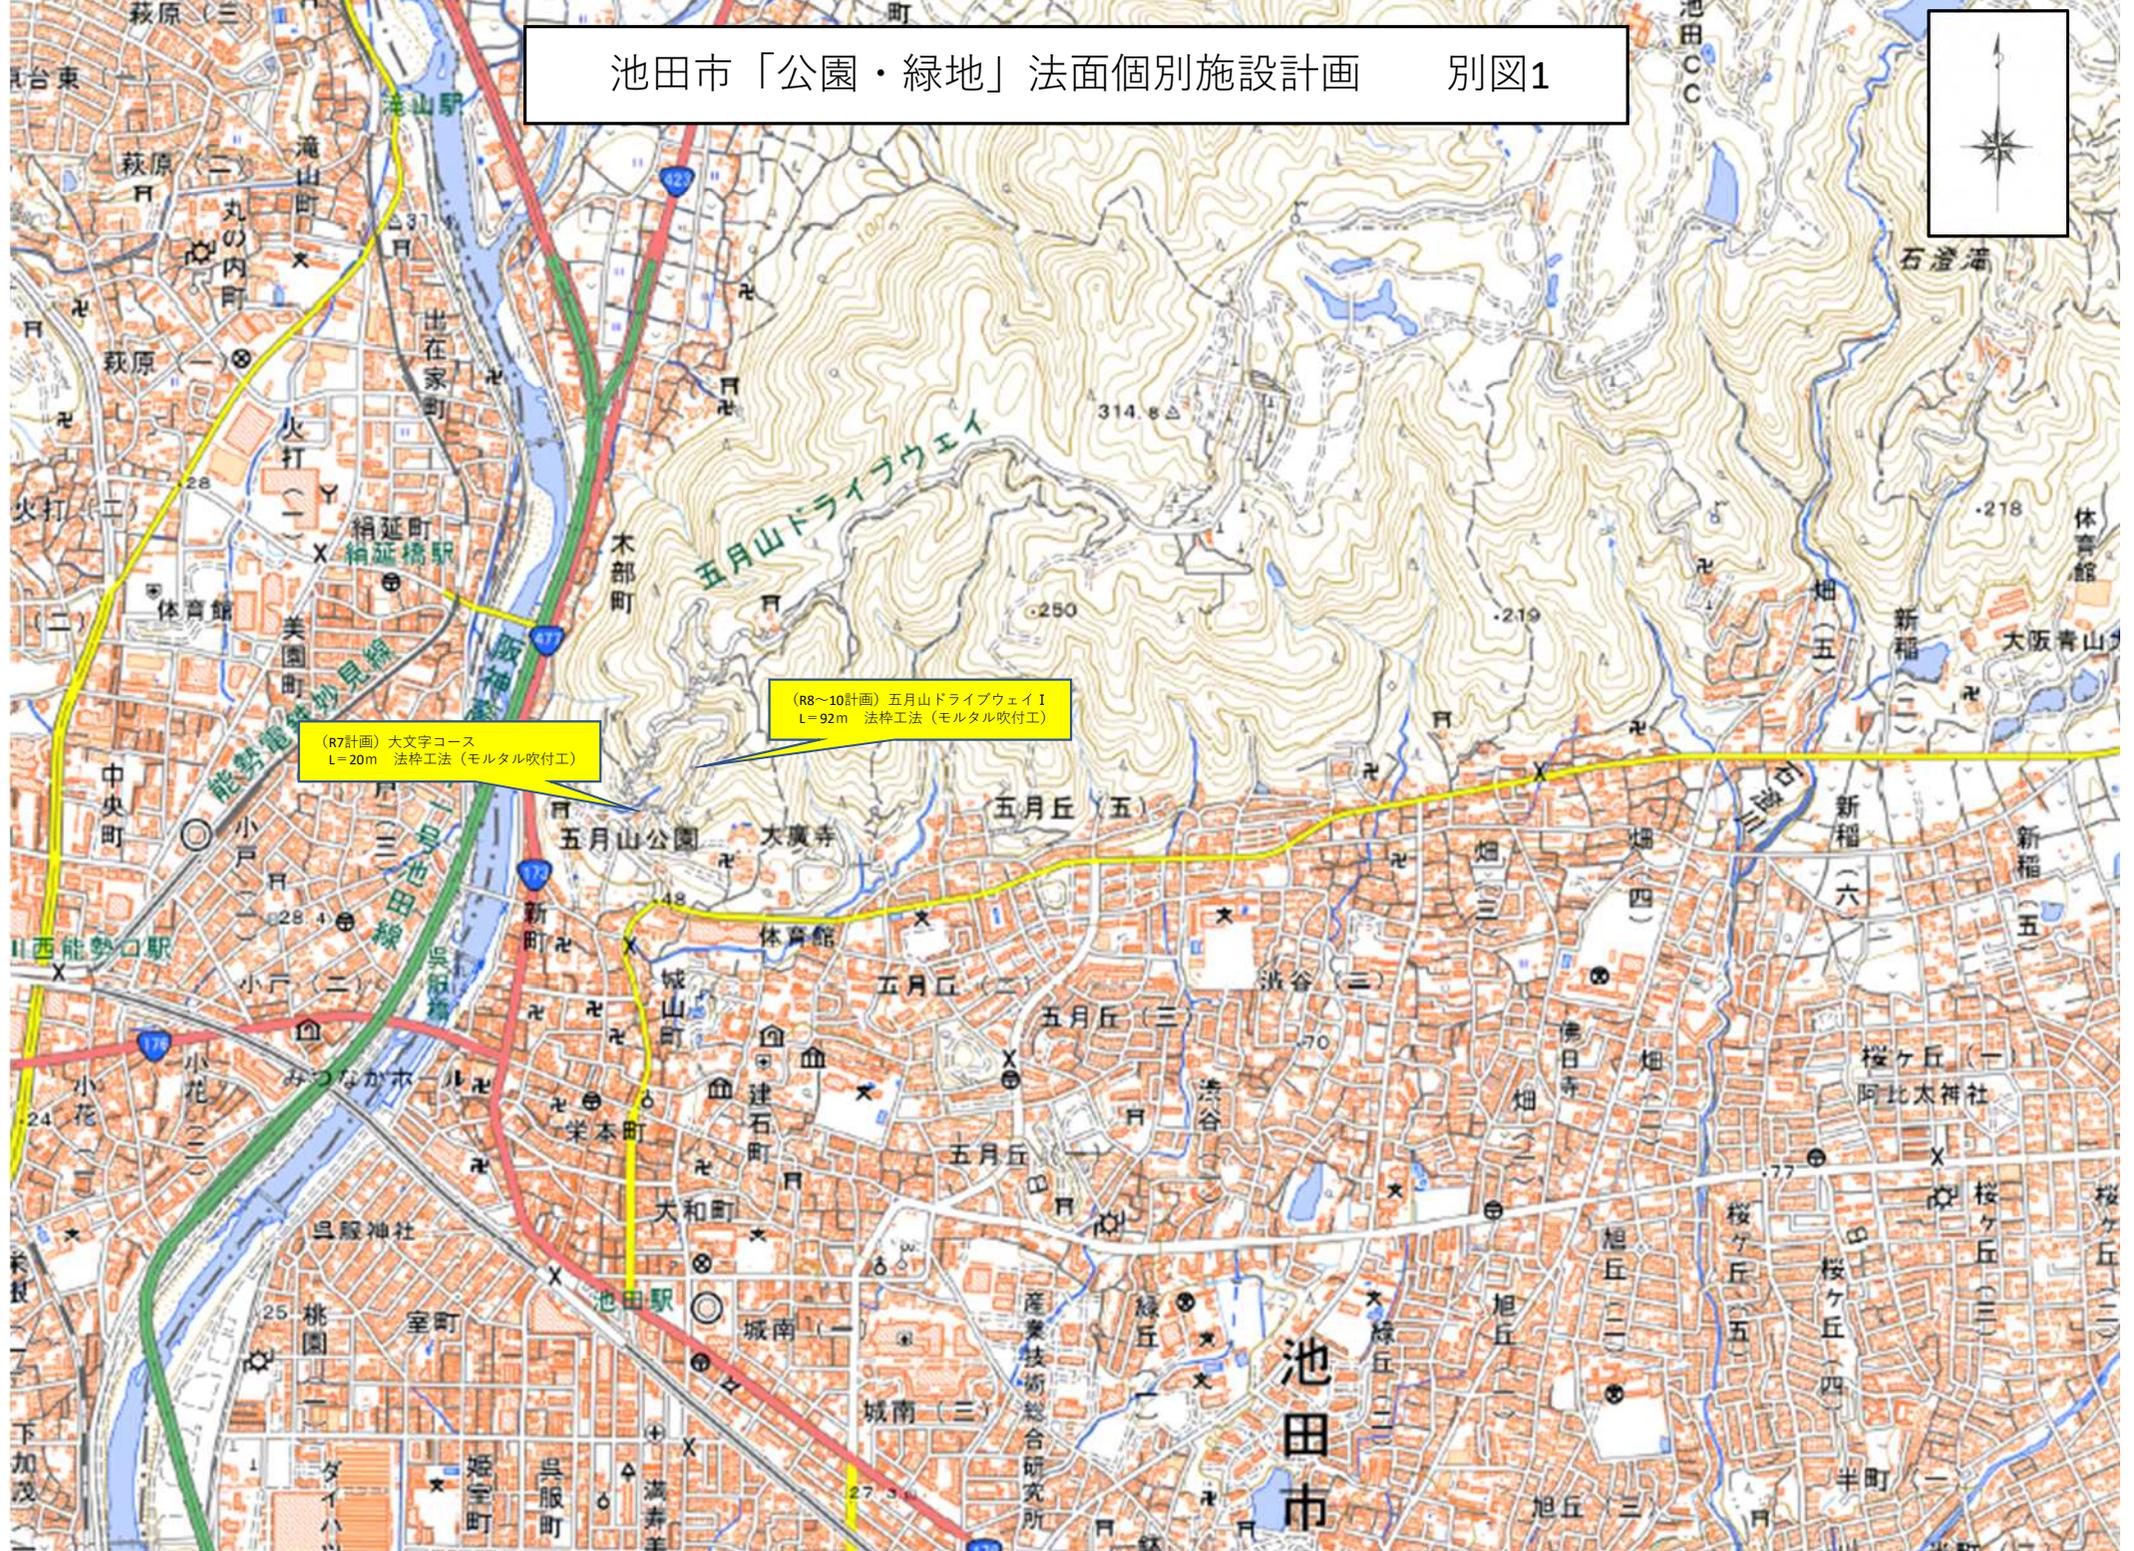
池田市「公園・緑地」法面個別施設計画 別図1

- ・別紙 1、別図 1 のとおり
- ・「地質・地形」状況に適した「対策・工法・時期」を選定する。

番号	公園・緑地名	事業数量	対策内容	概算事業費	事業年度					場所
					R7	R8	R9	R10	R11	
1	五月山緑地	L=20m	法枠工法 (モルタル吹付工)	21,142	21,142					五月山緑地大文字コース
2	五月山緑地	L=92m	法枠工法 (モルタル吹付工)	260,000		110,000	77,000	73,000		五月山ドライブウェイ
				281,142	21,142	110,000	77,000	73,000	0
