弘誓寺鐘楼門の建築

(池田市綾羽1丁目4番10号)

(報告 城光寺 文章)

2) 鐘楼門の建築

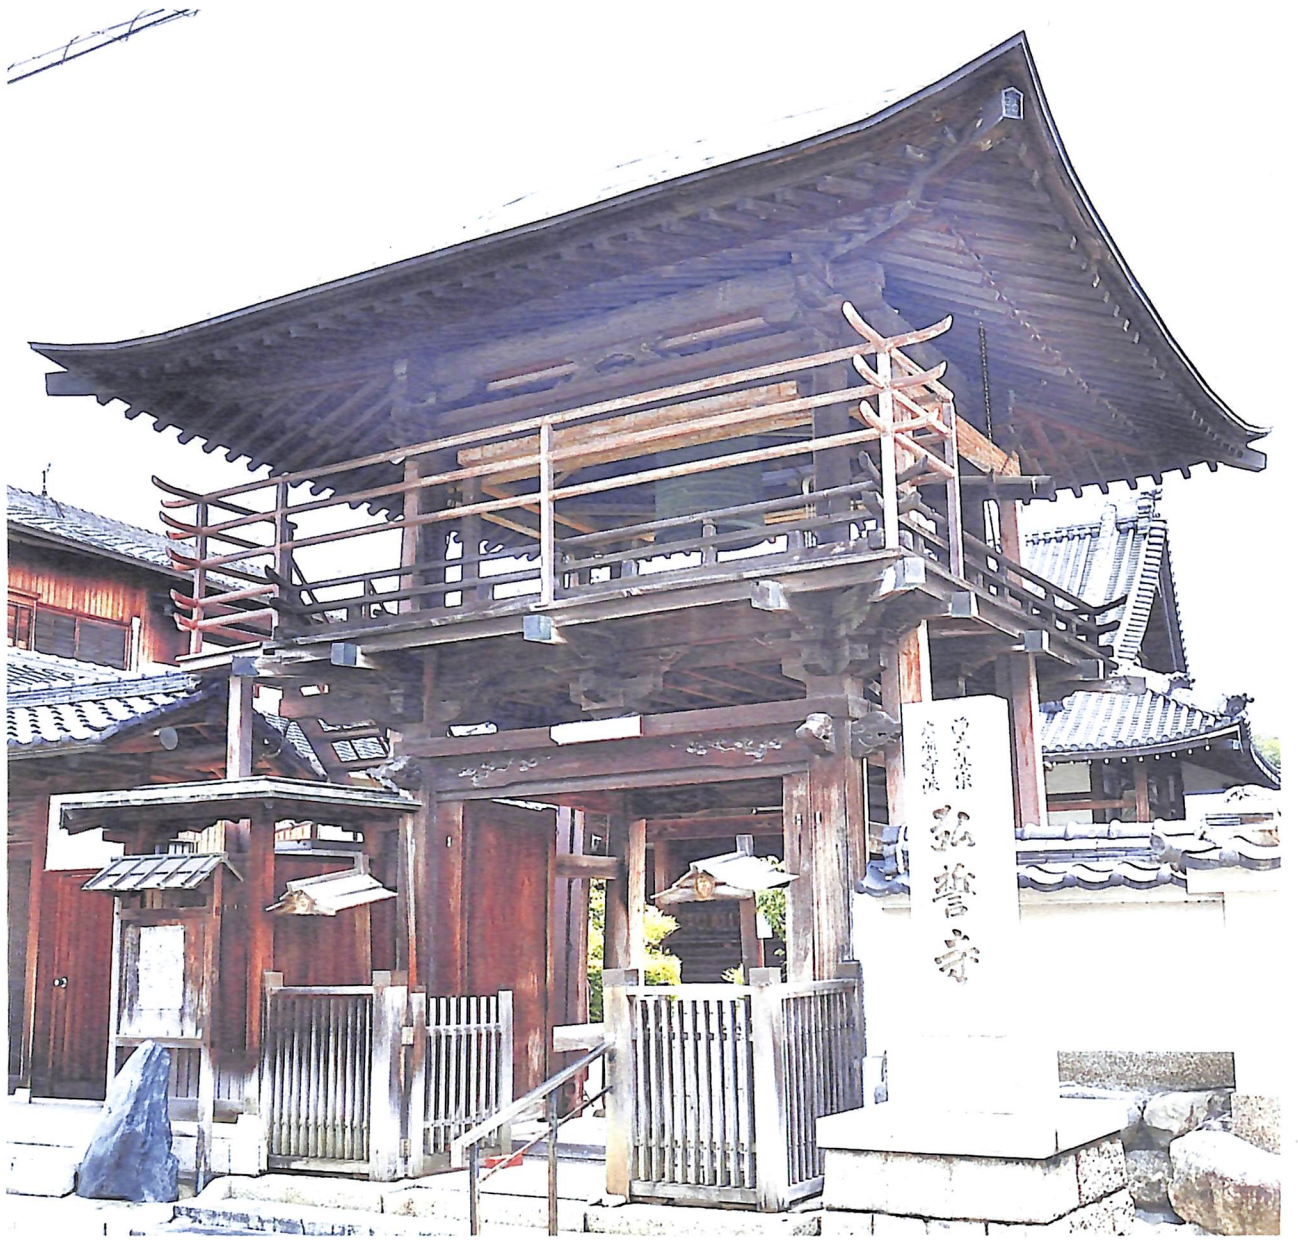
写真 1 鐘楼門 正面

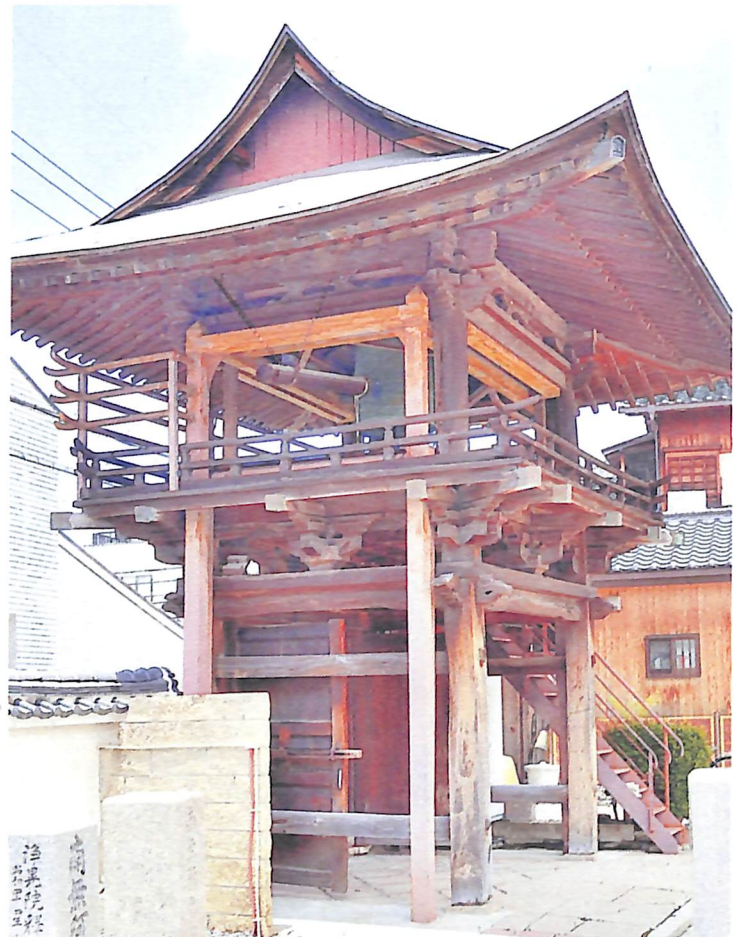
写真 2 鐘楼門 側背面

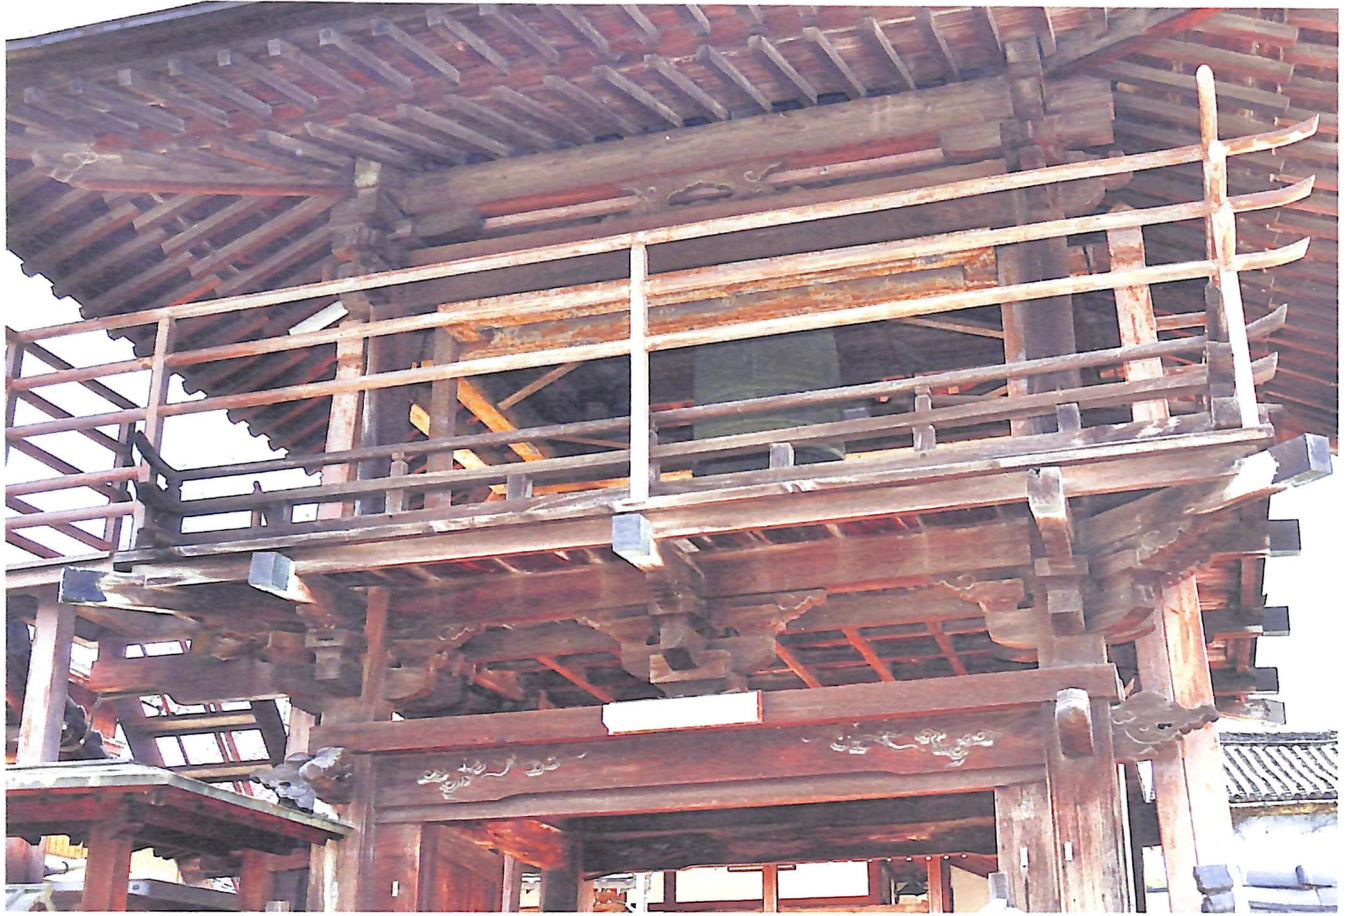
写真 3 鐘楼門 正面見上

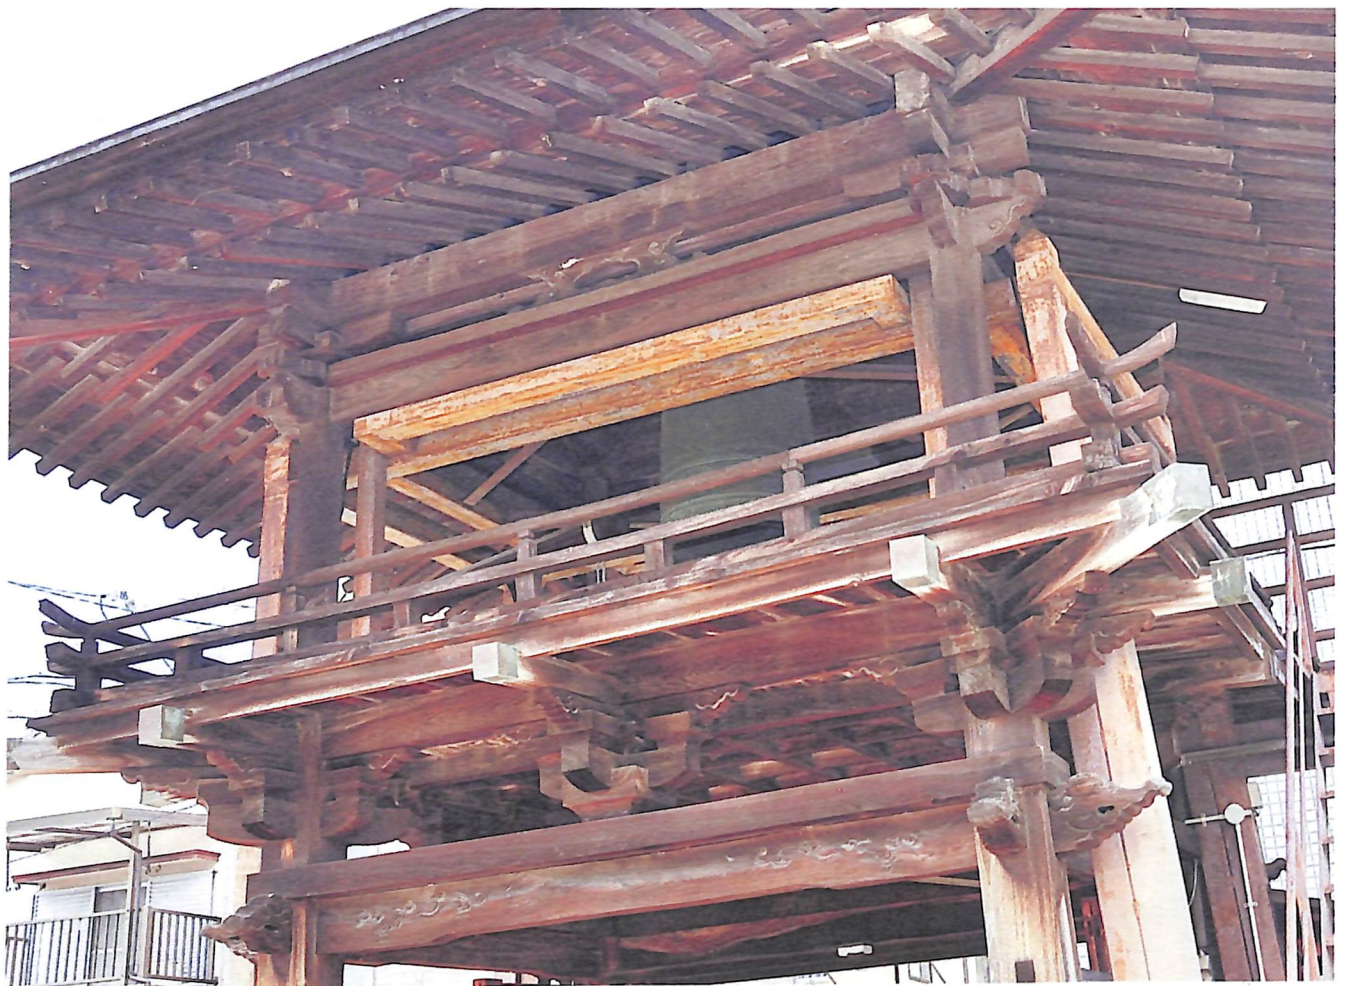
写真 4 鐘楼門 背面見上

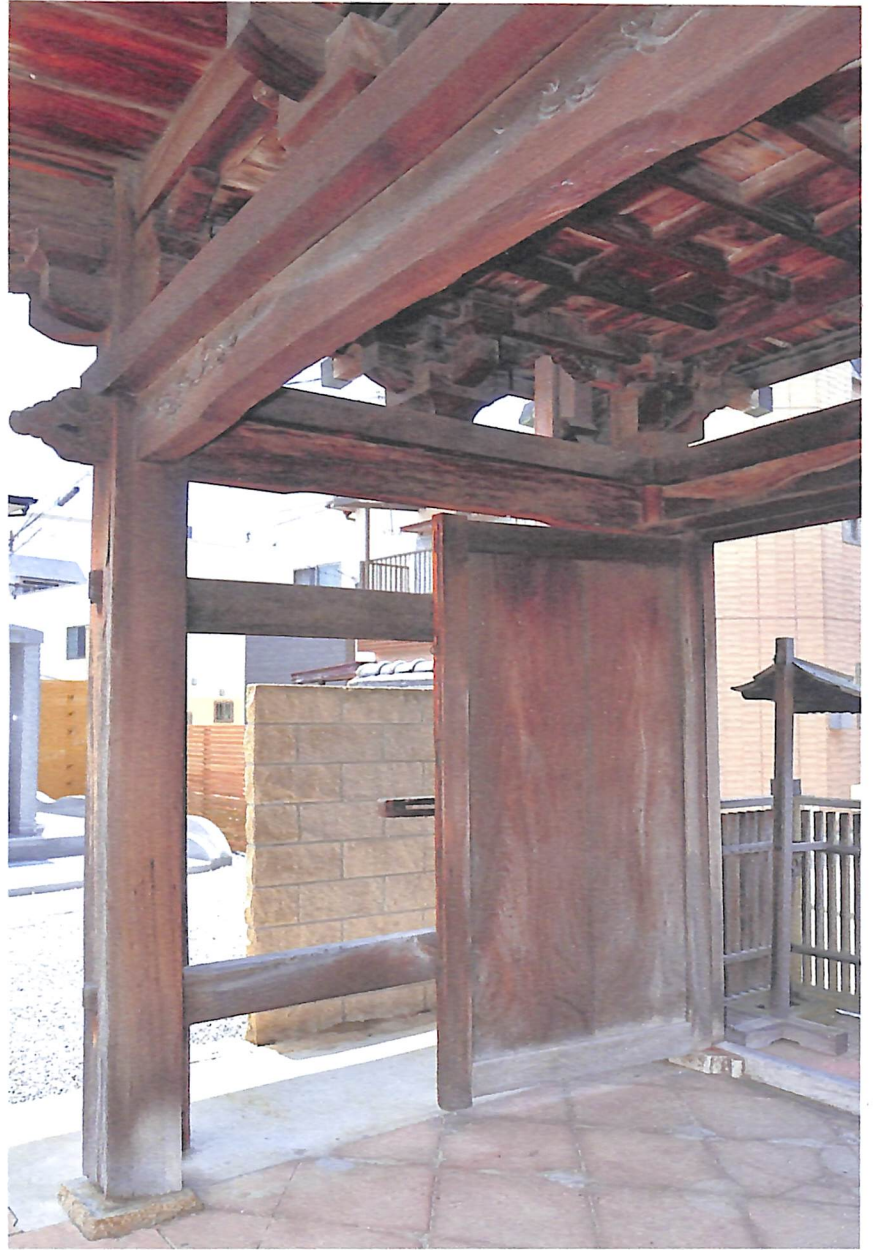
写真 5 鐘楼門 下階内部

当寺の鐘楼門の構造や細部の構成についてまとめておくと、下階の方柱は正面側では几帳面取とし、正・背面ともに内法位置に雲紋彫刻の絵様を施した虹梁を飾り、梁行には腰貫・飛貫と頭貫位置に貫を通し台輪長押をめぐらす。縁の腰組となる組物は挿肘木による出三斗・実肘木付とし、柱間中央の中備位置にも大斗付とした出三斗をおき、内部は手先上に格天井を組む。この内法位置の虹梁や両側面の頭貫位置の貫の先端位置の外方には各々繰形木鼻を飾る(掛鼻式)。

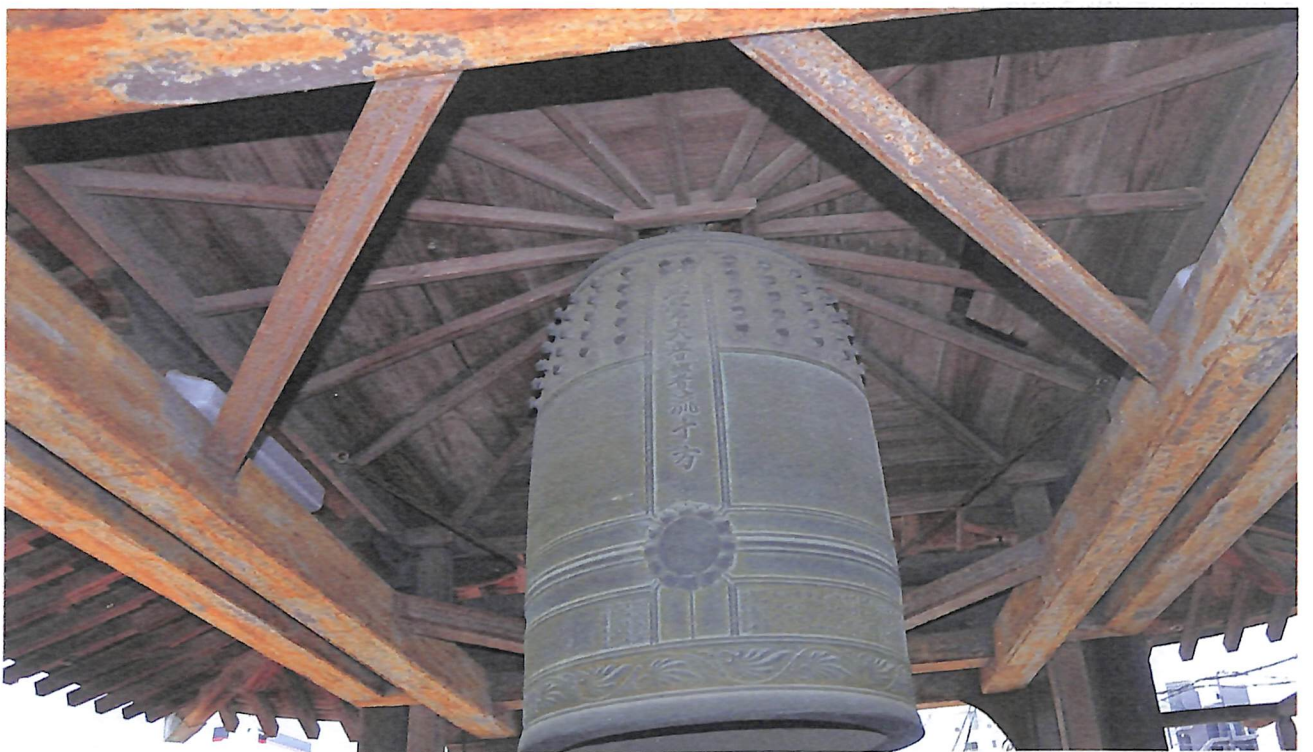
写真 6 鐘楼門 上階内部

上階の柱は下階の方柱を円柱に造り出してそのまま立ち登らせた構造とし、円柱頭部には頭貫・台輪を廻らし頭貫木鼻を飾るなどの禅宗様の細部を用い、下階とは大きく趣を換えている。しかし、台輪上では組物は太斗肘木とし、中備には正・側面ともに板墓股とする。梵鐘は小屋内に通る地棟梁から吊金具で吊られ、四面の柱間には壁は設けず開放とし、天井は寄棟風の船底天井で大疎に垂木状の竿縁を放射状に配する。軒は二軒・半繁垂木、現在は鉄板葺であるがもとは本瓦葺であったことが写真で確認できる。梵鐘は戦争供出後のもので(昭和30年の銘)、旧梵鐘の銘などの記録は残されていない。また、昭和47年に改修したことを記す棟札が残り、鉄骨による

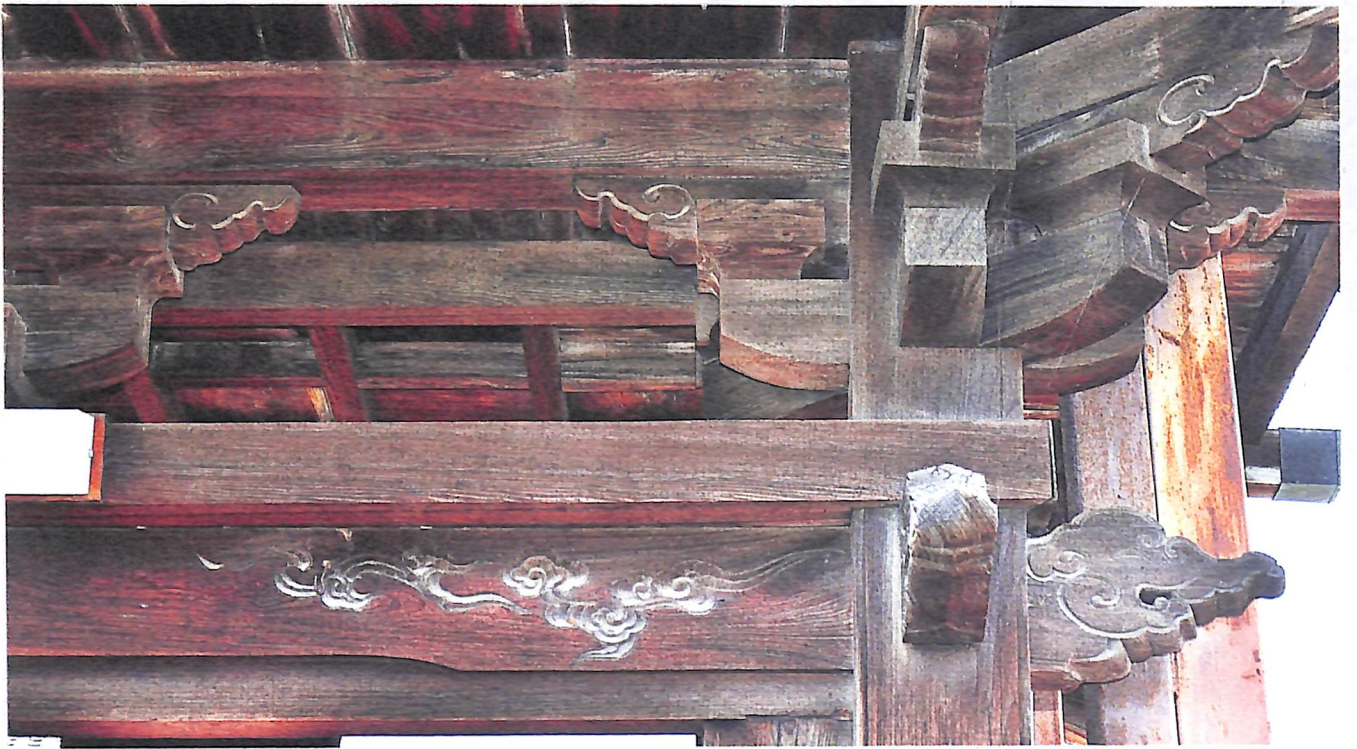
写真 7 鐘楼門 下階柱上部 (頭貫貫位置虹梁、木鼻、組物)

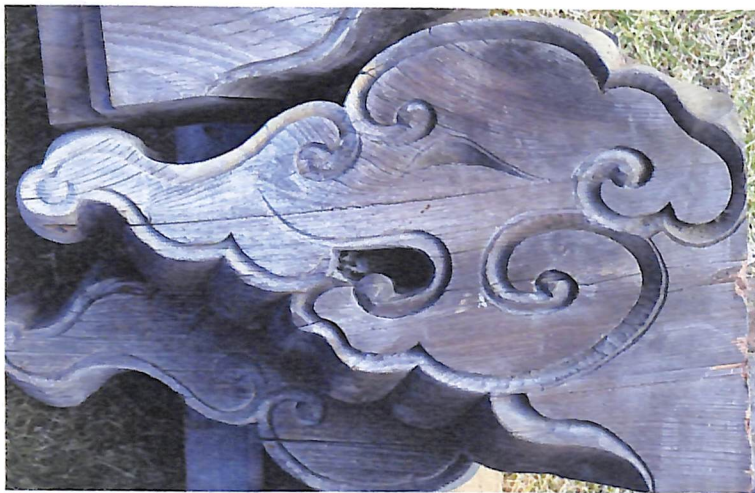
写真 9 鐘楼門
下階頭貫位置木鼻 (桁行)

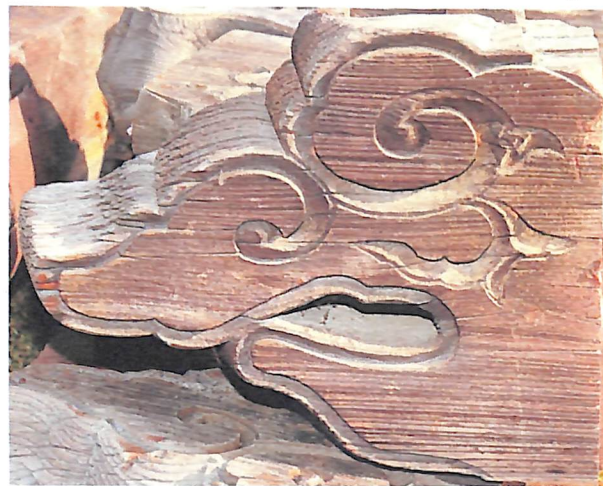
写真 10 鐘楼門
下階頭貫位置木鼻 (梁行)

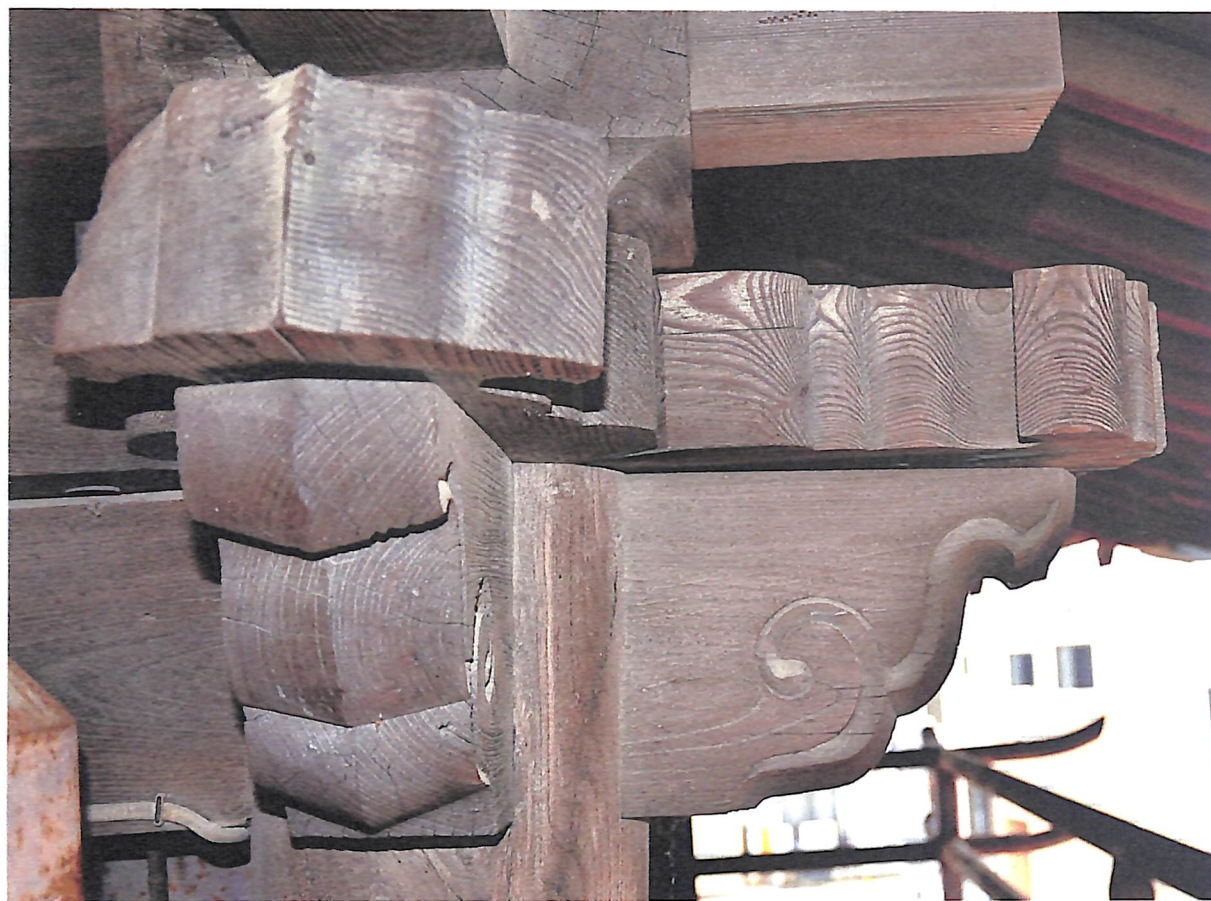
写真 11 鐘楼門 上階柱上頭貫木鼻、台輪

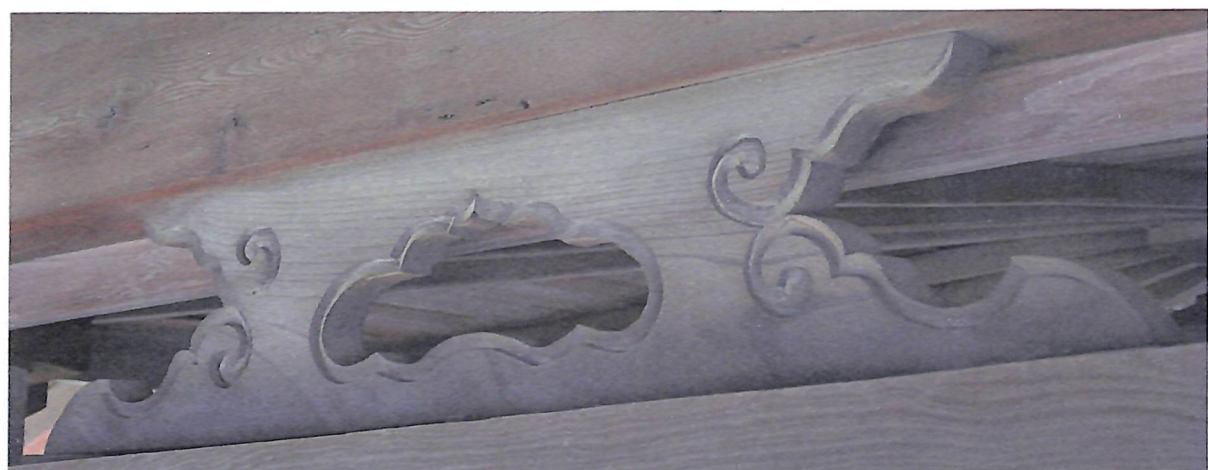
写真 12 鐘楼門 上階中備板墓股

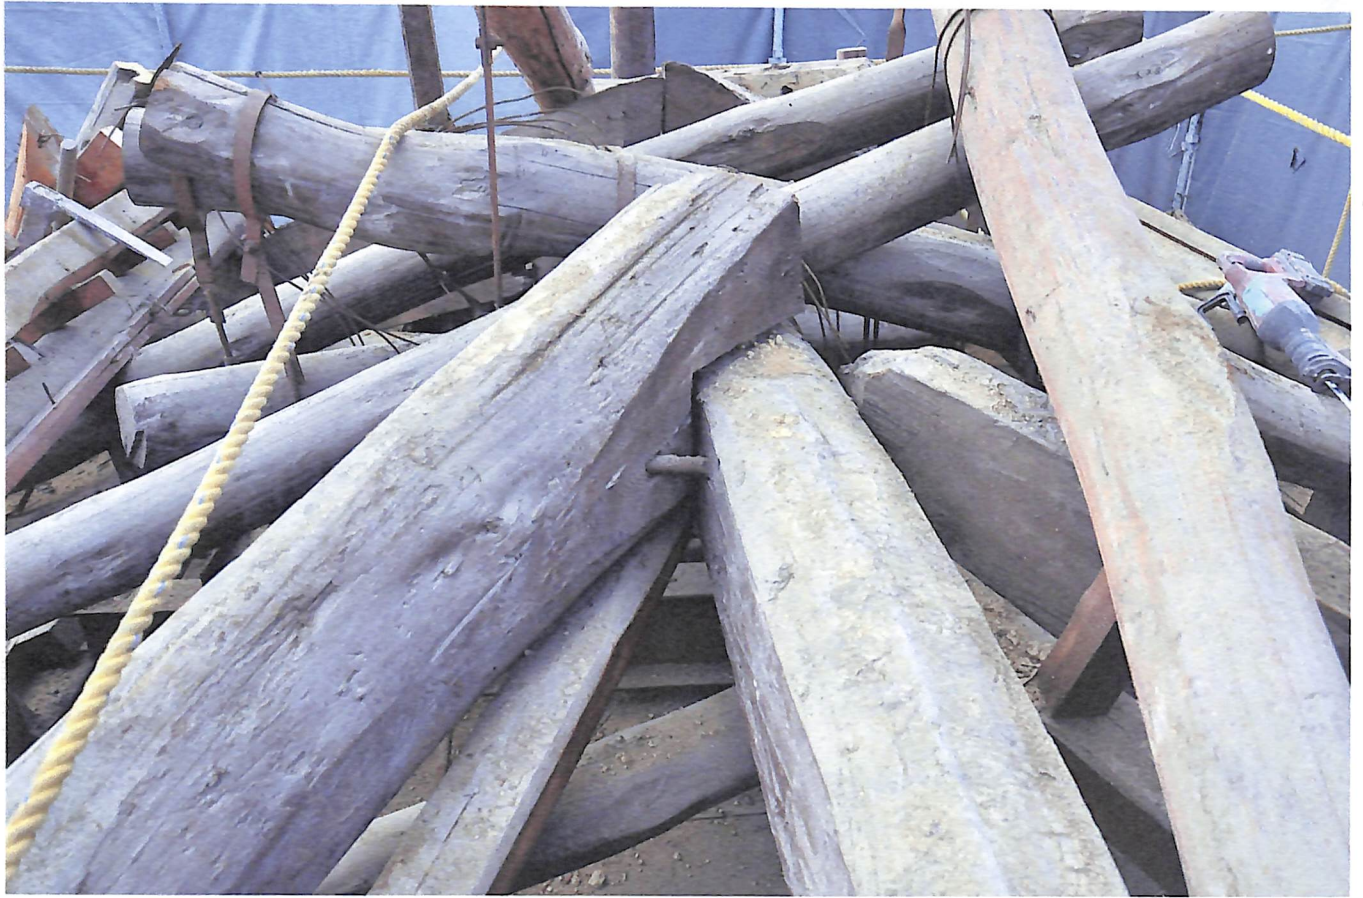
写真 13 鐘楼門 小屋組 (地棟梁、隅木、桔木など)

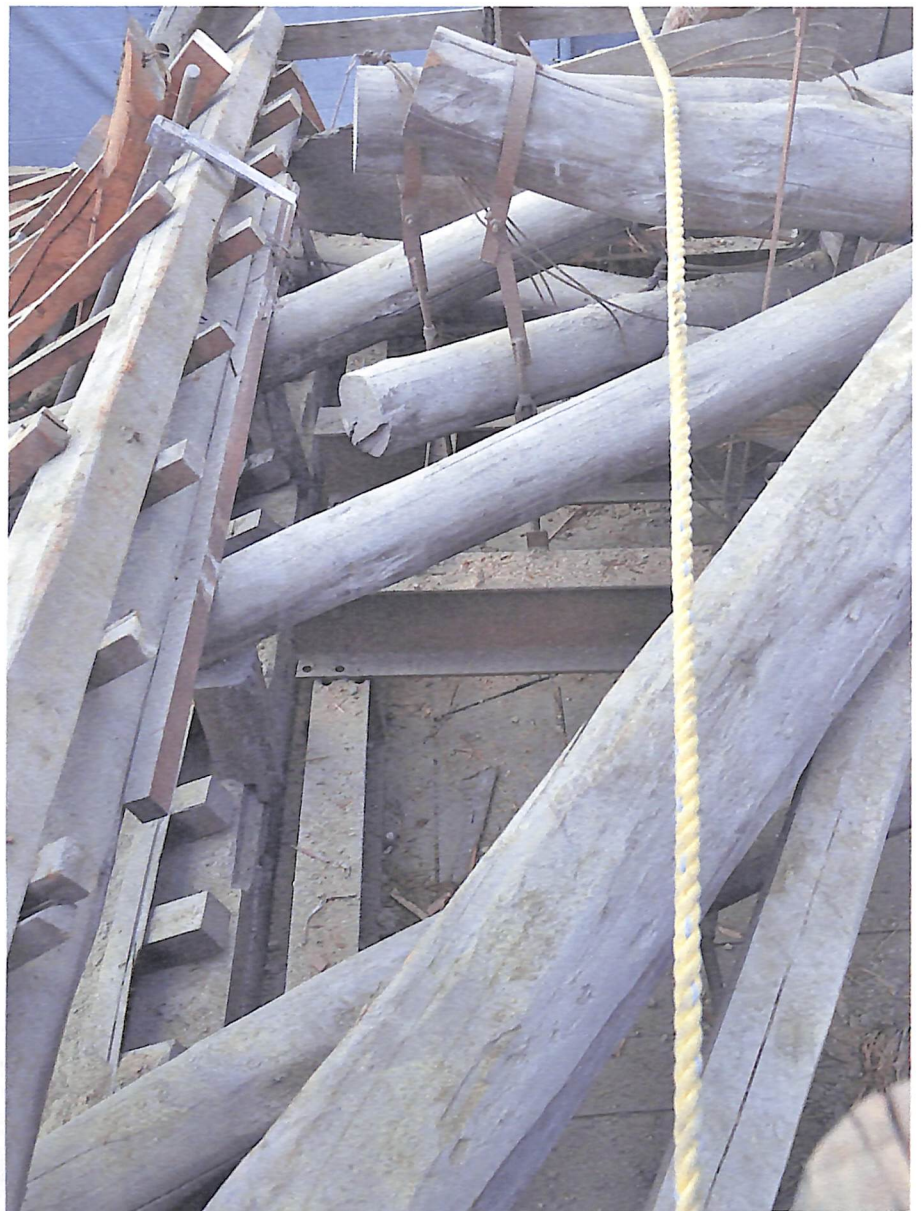
写真 14 鐘楼門 小屋組
(桔木、野垂木、化粧垂木、
端母屋など)

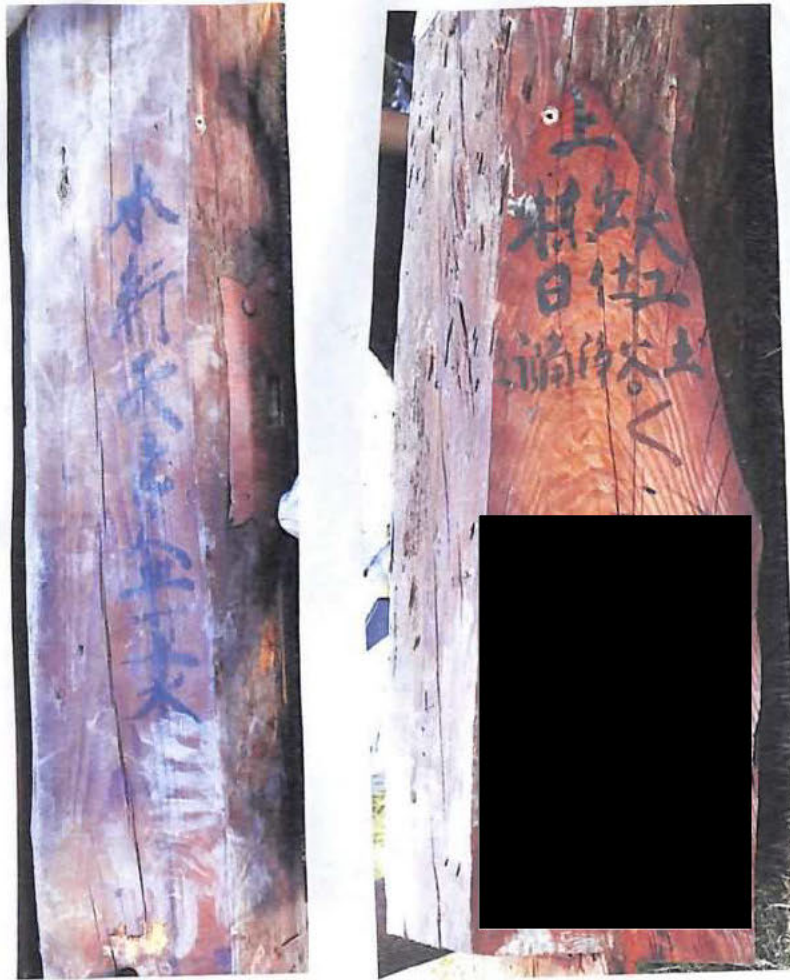
1. 中央部陸墨

(墨並線に沿って)
本桁天巻尺五寸上水

2 北端部墨書

上棟日 出仕 大工 浄谷 土角 記之

(地棟梁北端部墨書)

この鐘楼門の建立年代は下階の虹梁型頭貫、木鼻、組物の実肘木、上階の頭貫木鼻、中備板墓股などの部材のもつ様式から江戸時代幕末期から明治に入ってからと判断されたが、解体中に縁腰組の挿肘木の仕口内や地棟梁の墨書から明治31年7月に上棟されたことが判明し(史料参照)、建立年代や建立に係わった棟梁、脇棟梁他や、建立の経緯なども明らかとなった。

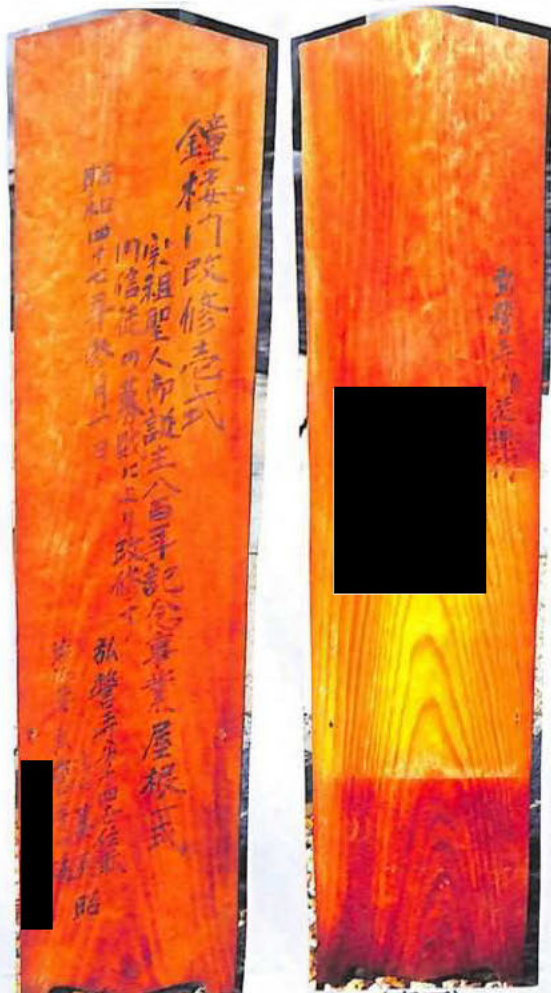
史料 6 鐘樓門棟札

(総高 2.14 肩高 2.06 上巾 0.55 下巾 0.46 厚 0.03) (単位: 尺)

鐘樓門改修志式

宗祖聖人御誕生八百年記念事業屋根一式

門信徒の募財により改修す

昭和四十七年参月一日

軸部の補強や軒廻り以上の修理の時期が分かる。(史料参照)
